唐長安大明宮

中國科學院考古研究所編著

大明宮遺址在今西安城北 1 公里的龍首原上，中國科學院考古研究所發掘隊對該遺址進行了勘察和發掘。1957 年 3 月至 1959 年 5 月，對宮城的範圍、形制、城門的位置及主要宮殿的分佈等，大都勘测清楚，並發掘了其中城門四座，大型宮殿（麟德殿）遺址一座，及其他遺址等多處。目前仍在繼續發掘中。這本報告根據前一階段的發掘，明確了宮城的位置、形制和佈局的大體情況，並對歷代有關文獻提出若干補正。是研究唐代宮城建制的重要參考資料。

TA MING KUNG  
OF  
THE T'ANG CAPITAL CH'ANG AN  
(WITH AN ENGLISH ABSTRACT)

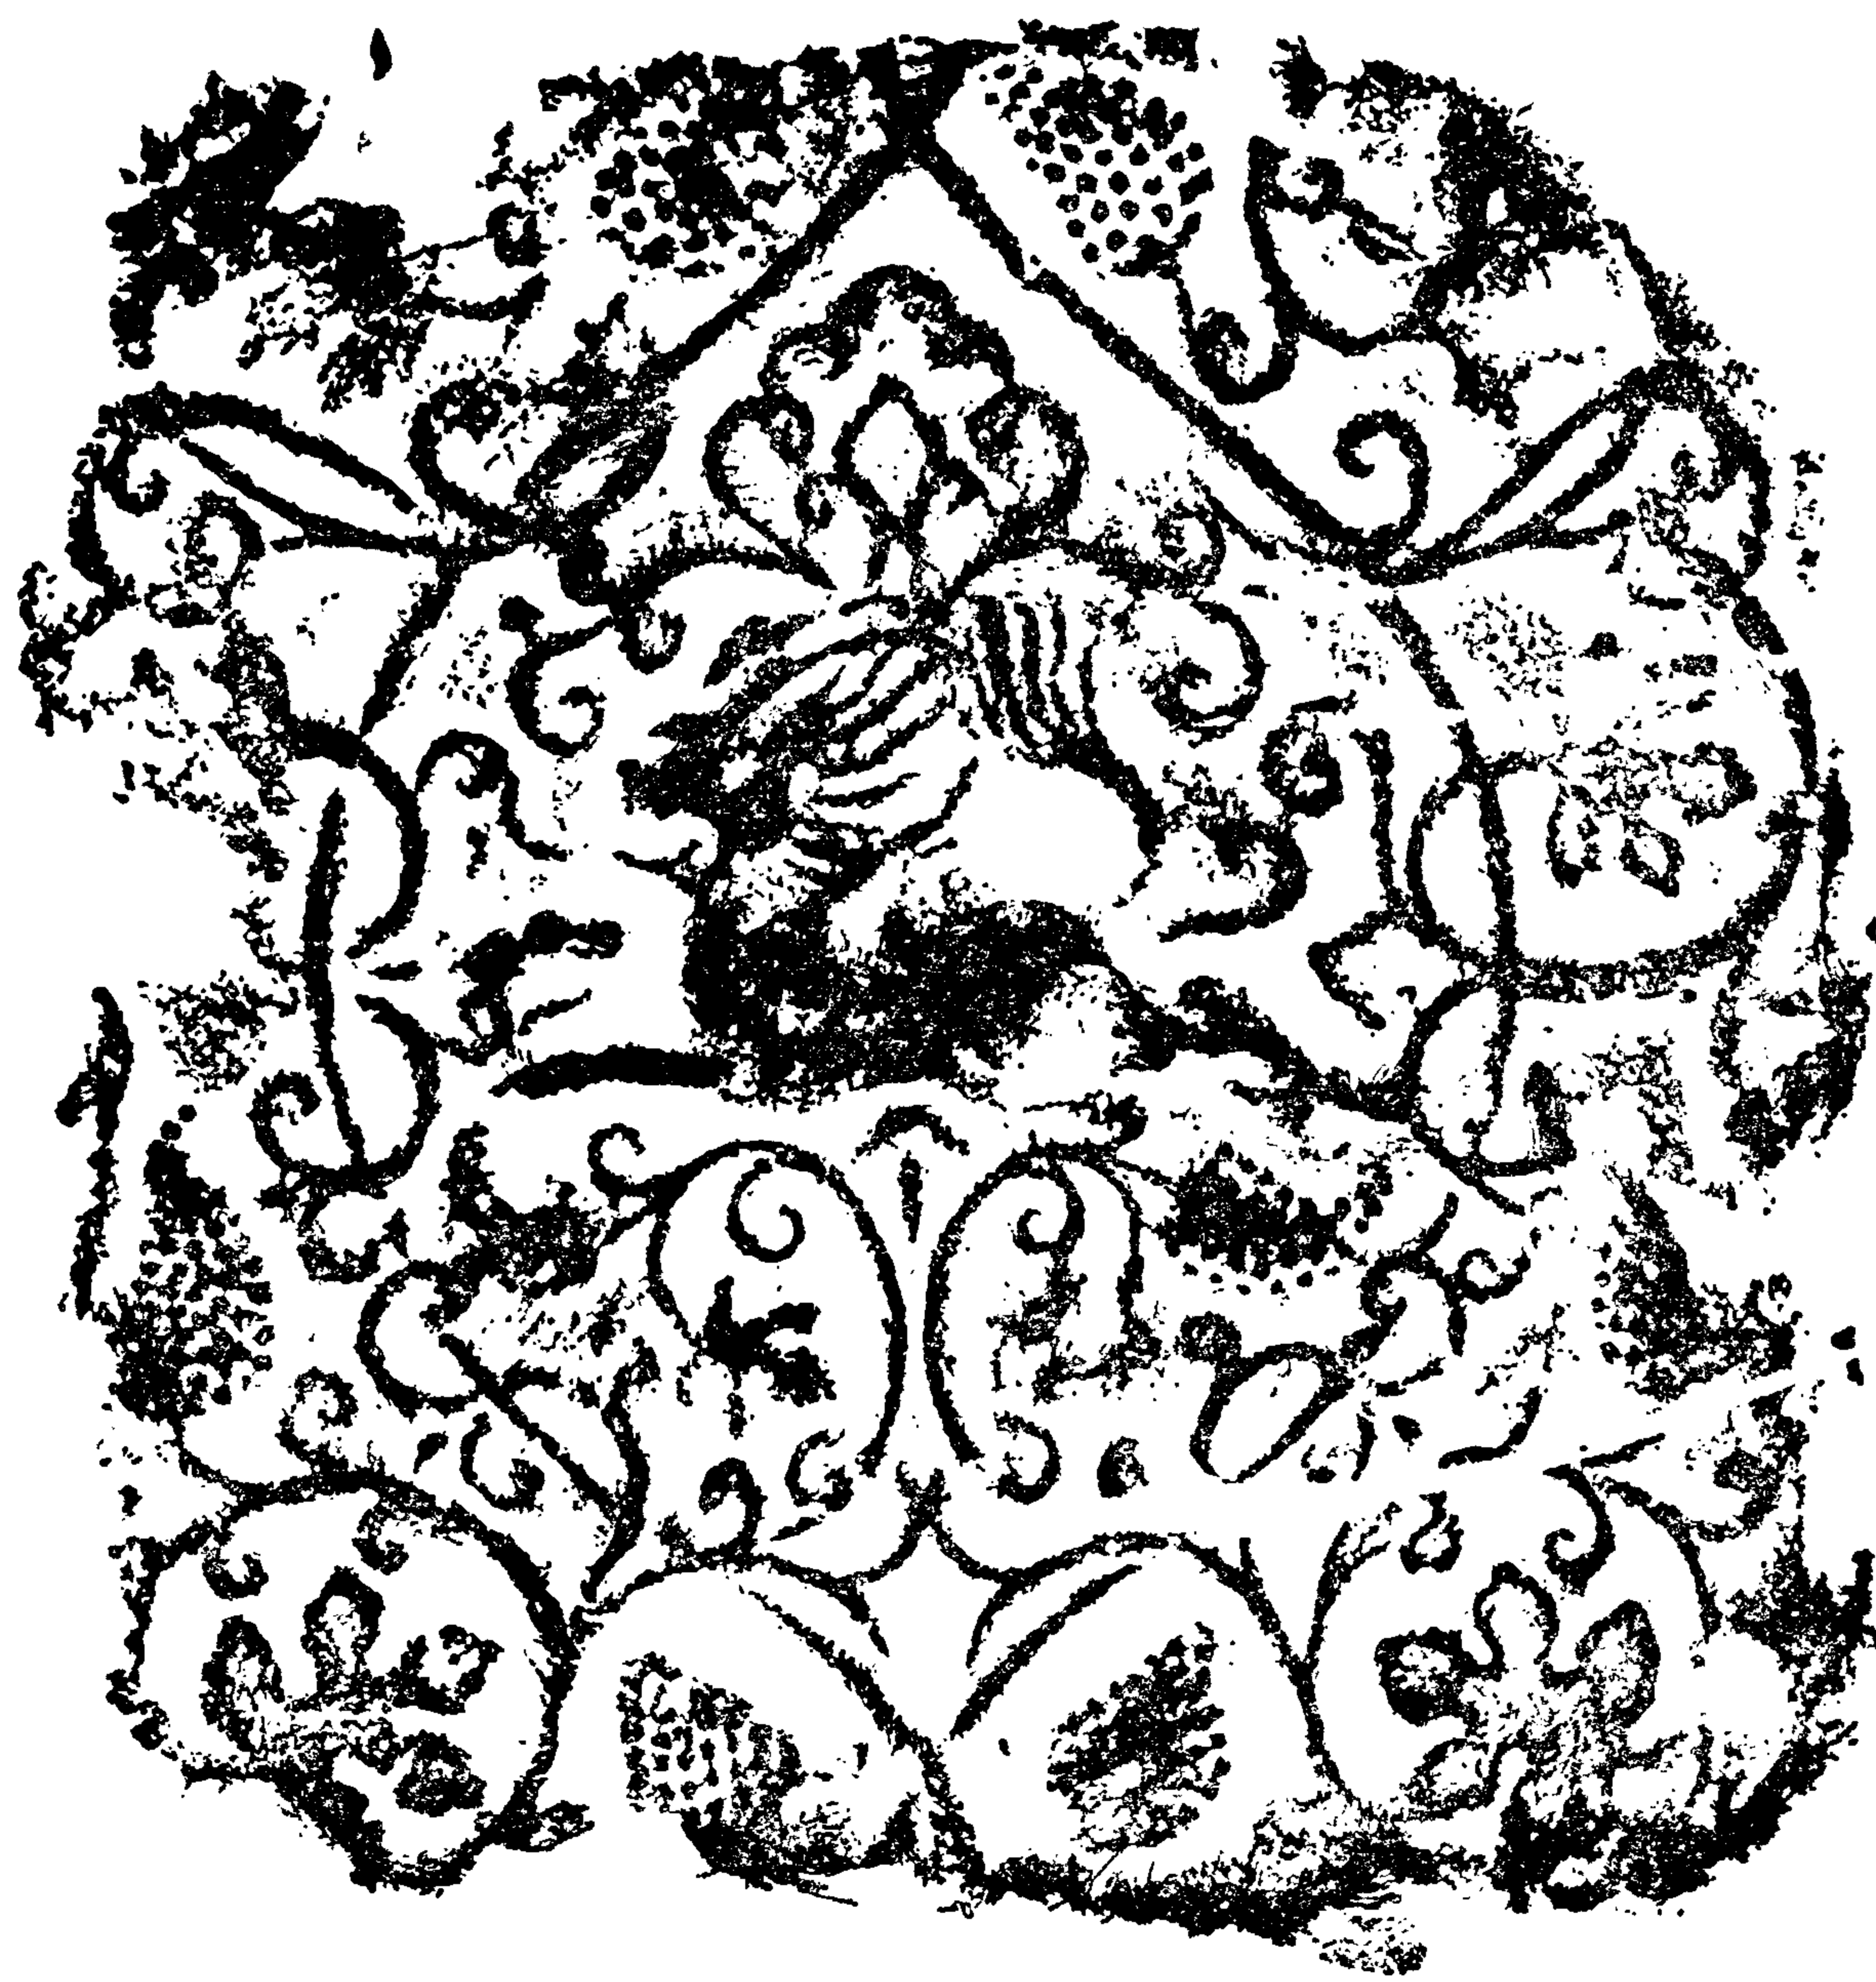
圖三一 含光殿出土的奇獸葡萄紋磚拓本

含光殿遺址出土了大量的磚瓦，其種類也很多，磚除一般小磚之外，還有蓮花紋方磚（圖版伍肆，4）、刻紋的蝶形紋方磚（圖版伍伍，2）及 1 件（4:2）淺綠釉蓮花磚（圖版伍伍，4）和一塊奇獸葡萄紋磚（圖三一）。此磚的紋飾與一般常見的所謂海馬葡萄鏡（或叫天馬

葡萄鏡及海獸葡萄鏡)的紋飾相類。我們在含光殿北邊一華里多的一處唐代遺址(可能是“櫻桃園”遺址)中，採集了同樣的保存較好的奇獸葡萄紋磚多塊(圖版伍貳)。含光殿出土的板瓦均破碎不全，筒瓦有大小兩種(圖版伍柒，2,3)。此外還有綠色與藍色釉的板瓦和筒瓦數片。出土的蓮花瓦當很多，從蓮花紋的繁、簡、肥、瘦和瓦當的大小來分，有 13 種之多

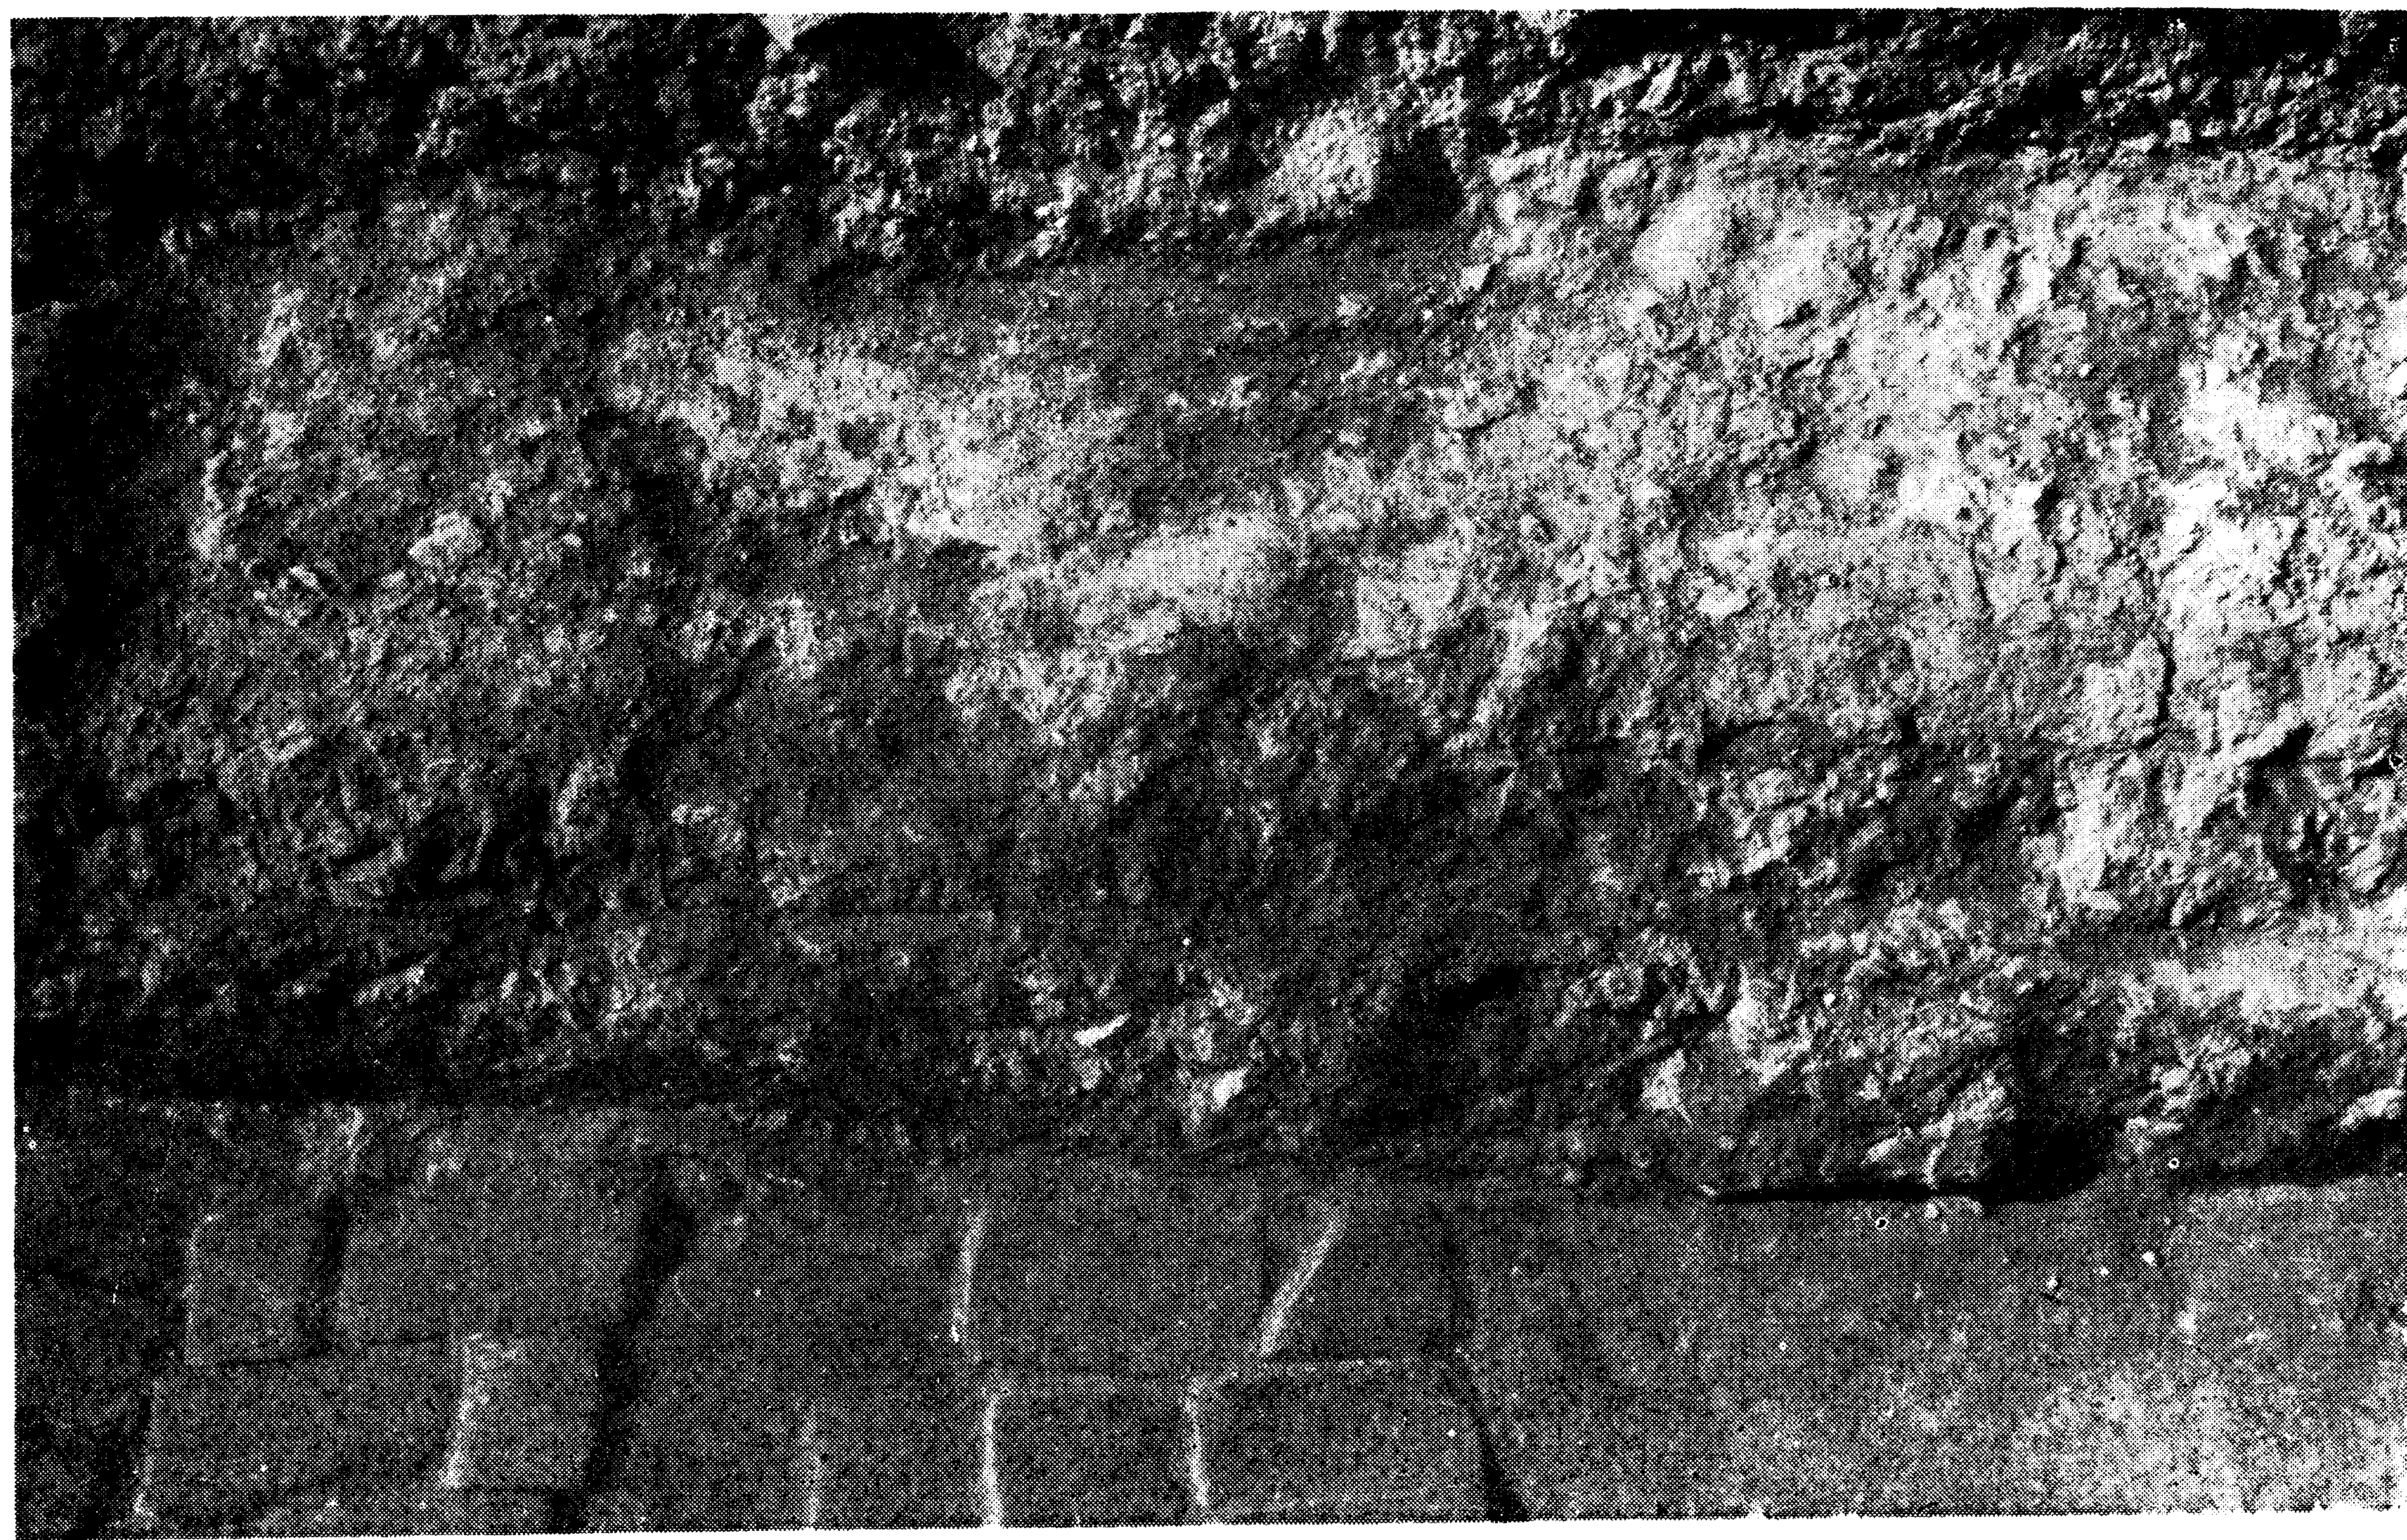
西城內的路面與散水

築遺址。我們在此發掘了一部分，由於房址破壞得嚴重，已看不出它的形制，僅存部分有白灰牆皮的牆基和西南角的少許散水磚基等。在西邊距西城 5 米處有南北相對的柱礎石兩塊，二柱礎相距為 2.5 米，均未擾動過。南邊的一個柱礎，長、寬各 0.4 米，中間有圓形筍眼，直徑為 0.09 米；北邊的一個長、寬 0.35 米，礎光平無筍眼（圖版拾壹，2）。由柱礎向南向北均有夯土牆基的痕迹。由柱礎向東 20 餘米，向北 70 餘米的範圍內，探得在地表下深 0.6—1.1 米處，有大量的亂磚、瓦和白石灰的牆皮碎塊，並夾雜着木炭灰燼和燒土等。這一帶雖未發掘，但從鑽探的情況來看，下面有建築遺址是無疑問的。同時在這片遺址的西邊還有長達 70 米的南北向散水磚基一條，我們在右銀台門以北 50 餘米處，並發掘了 25 米長的一段散水（圖版叁，2），散水的西邊與沿城大路的東邊相接（圖版拾貳，2），散水寬 0.9 米，散水上面的鋪磚已無，現僅存底部的填磚一層（圖版拾貳，1）。

1. 散水的鋪底磚基

2. 沿城路的路面與東側的散水磚

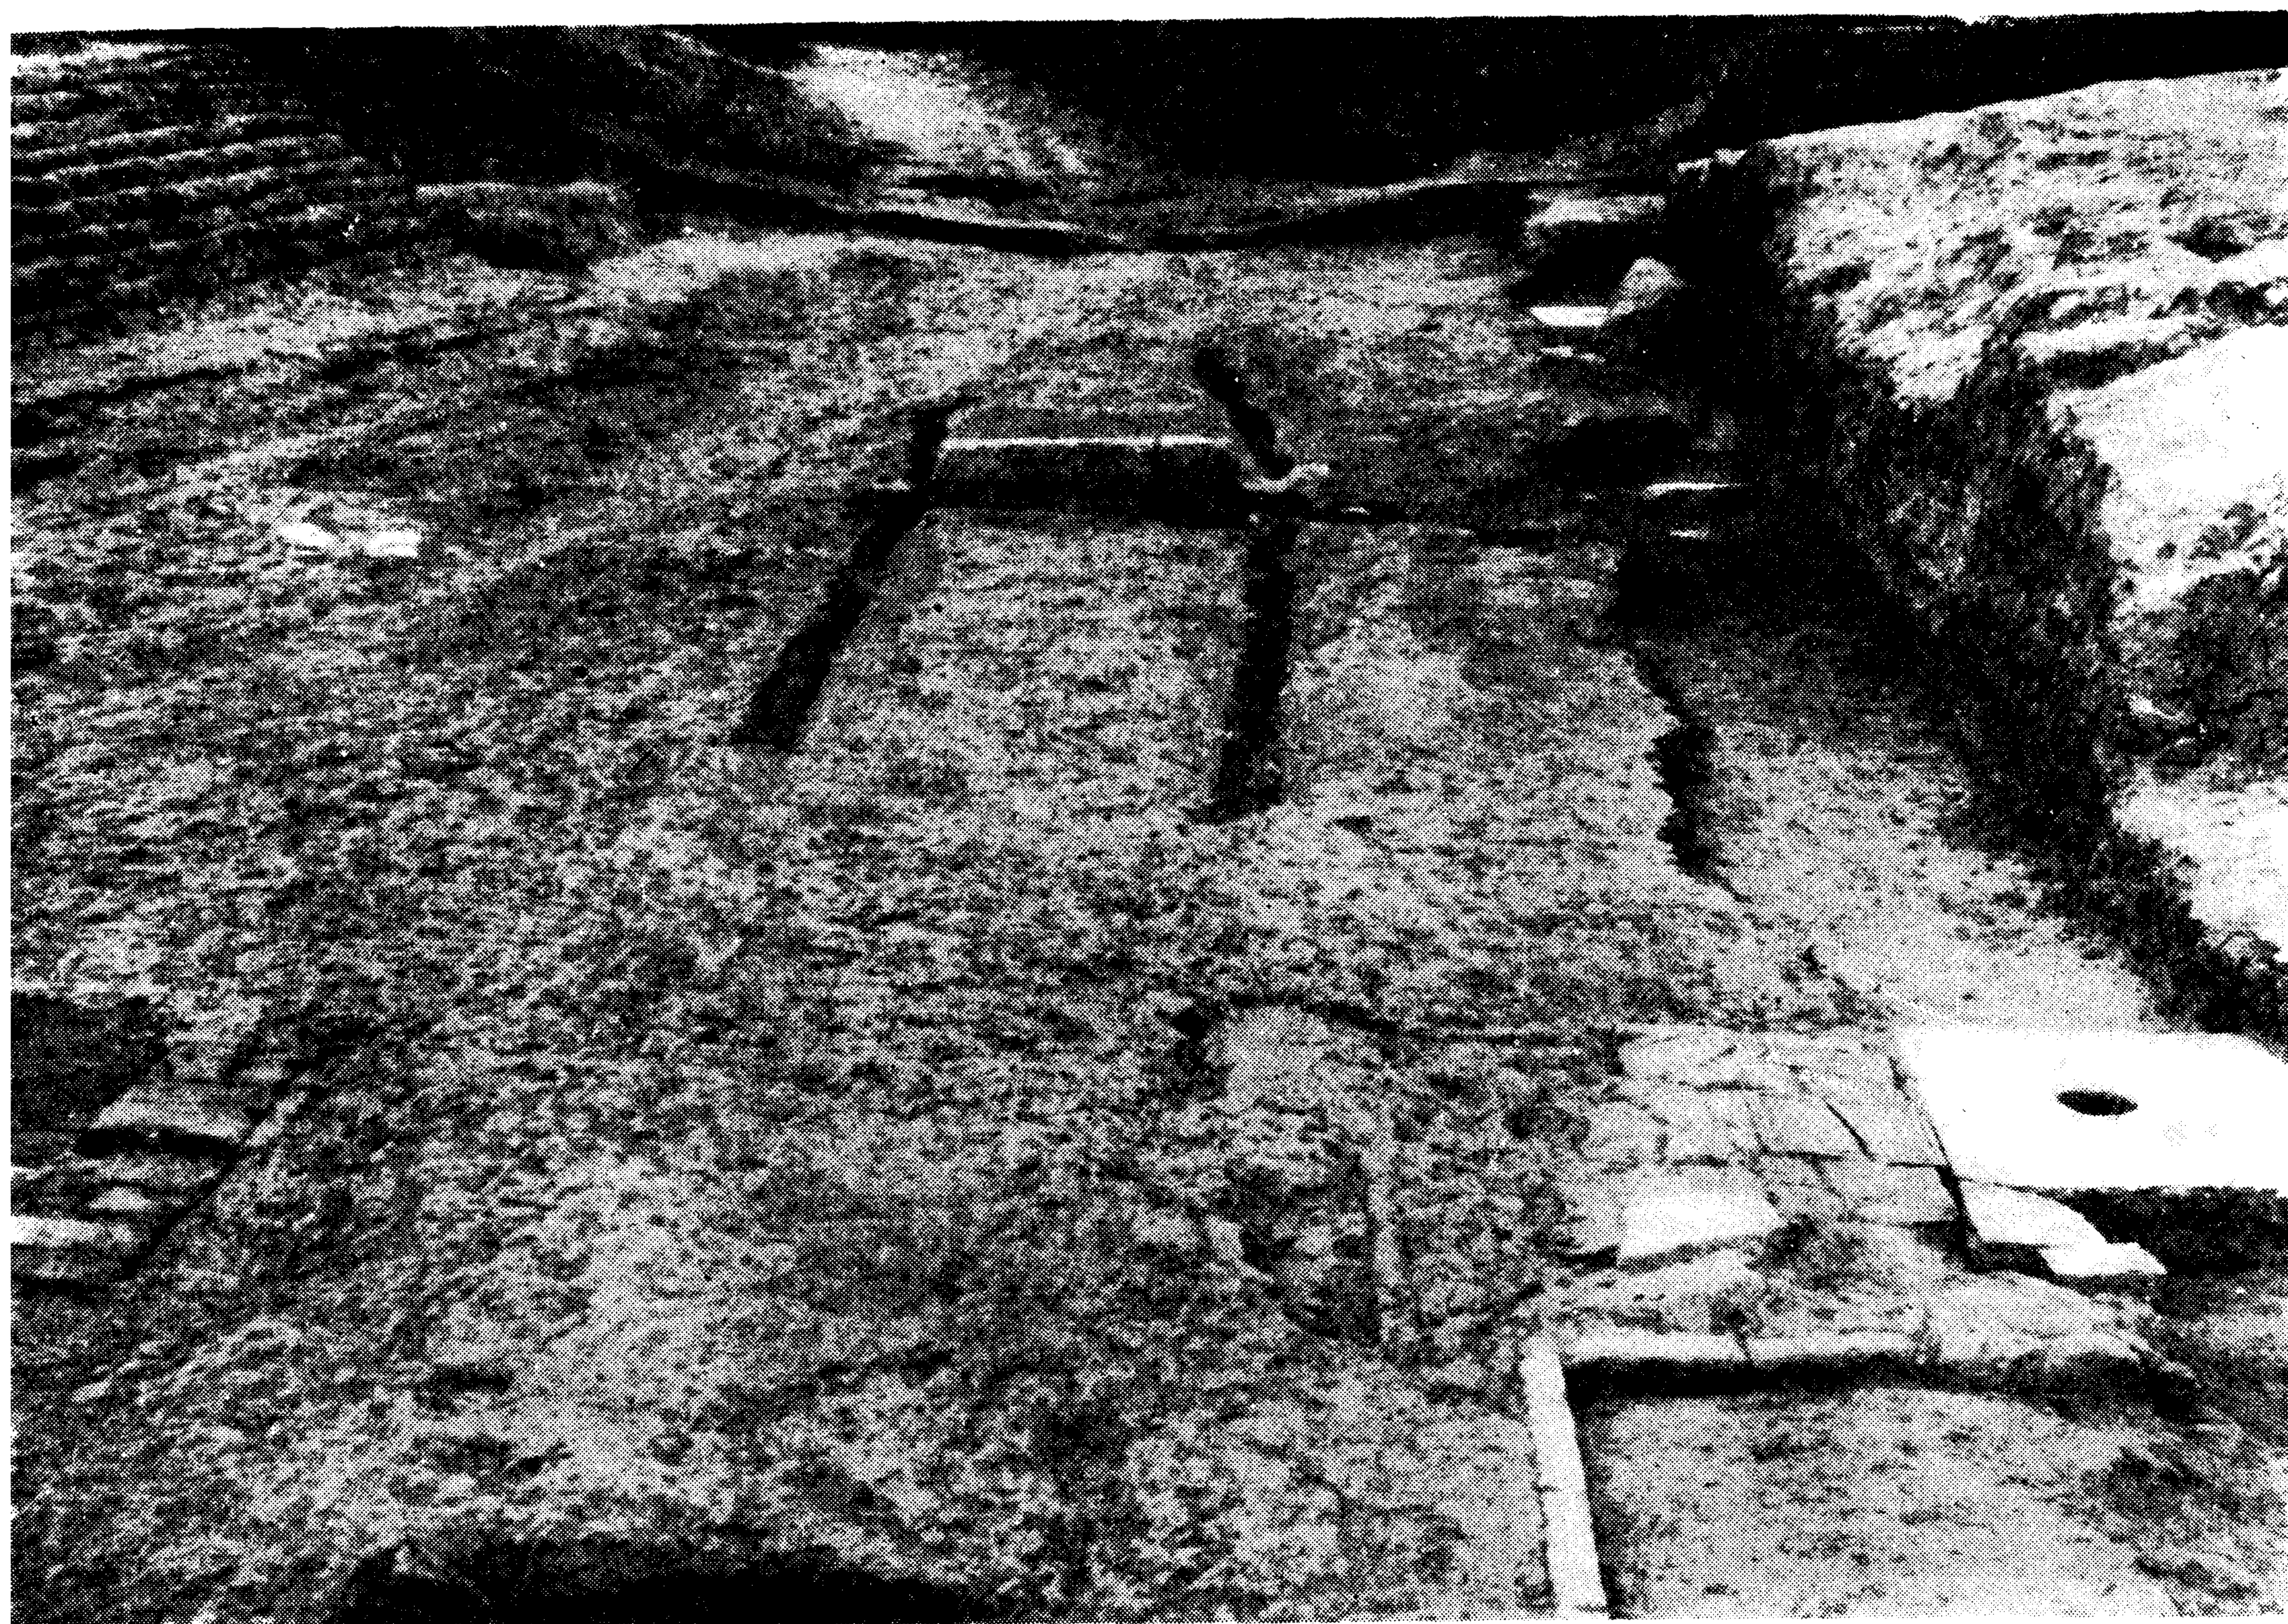
1. 玄武門的門道

門道的兩壁已被近代車道破壞，其原邊不詳，柱礎石已無。東壁的夯土牆邊保存尚完整，在南北兩端(門道口處)還各有未動過的柱礎石一塊，柱礎的東邊均壓在夯土壁內。北邊的柱礎長 1，寬 0.9 米，中間有長 0.18，寬 0.1，深 0.12 米的長方形樺眼一個。南邊的一個略小，長寬各 0.8 米，呈正方形。中間有直徑 0.15 米的圓樺眼一個，深 0.13 米。柱礎的上面磨光，與當時地面平。從兩礎之間的破壞坑來看，中間原來也有柱礎，可能是被後來移掉(圖版拾捌，1)。在門道中和東壁下擾亂坑內的填土中有大量的殘石塊，其中有的並帶有樺眼，可能是原來柱礎被破壞的殘塊。

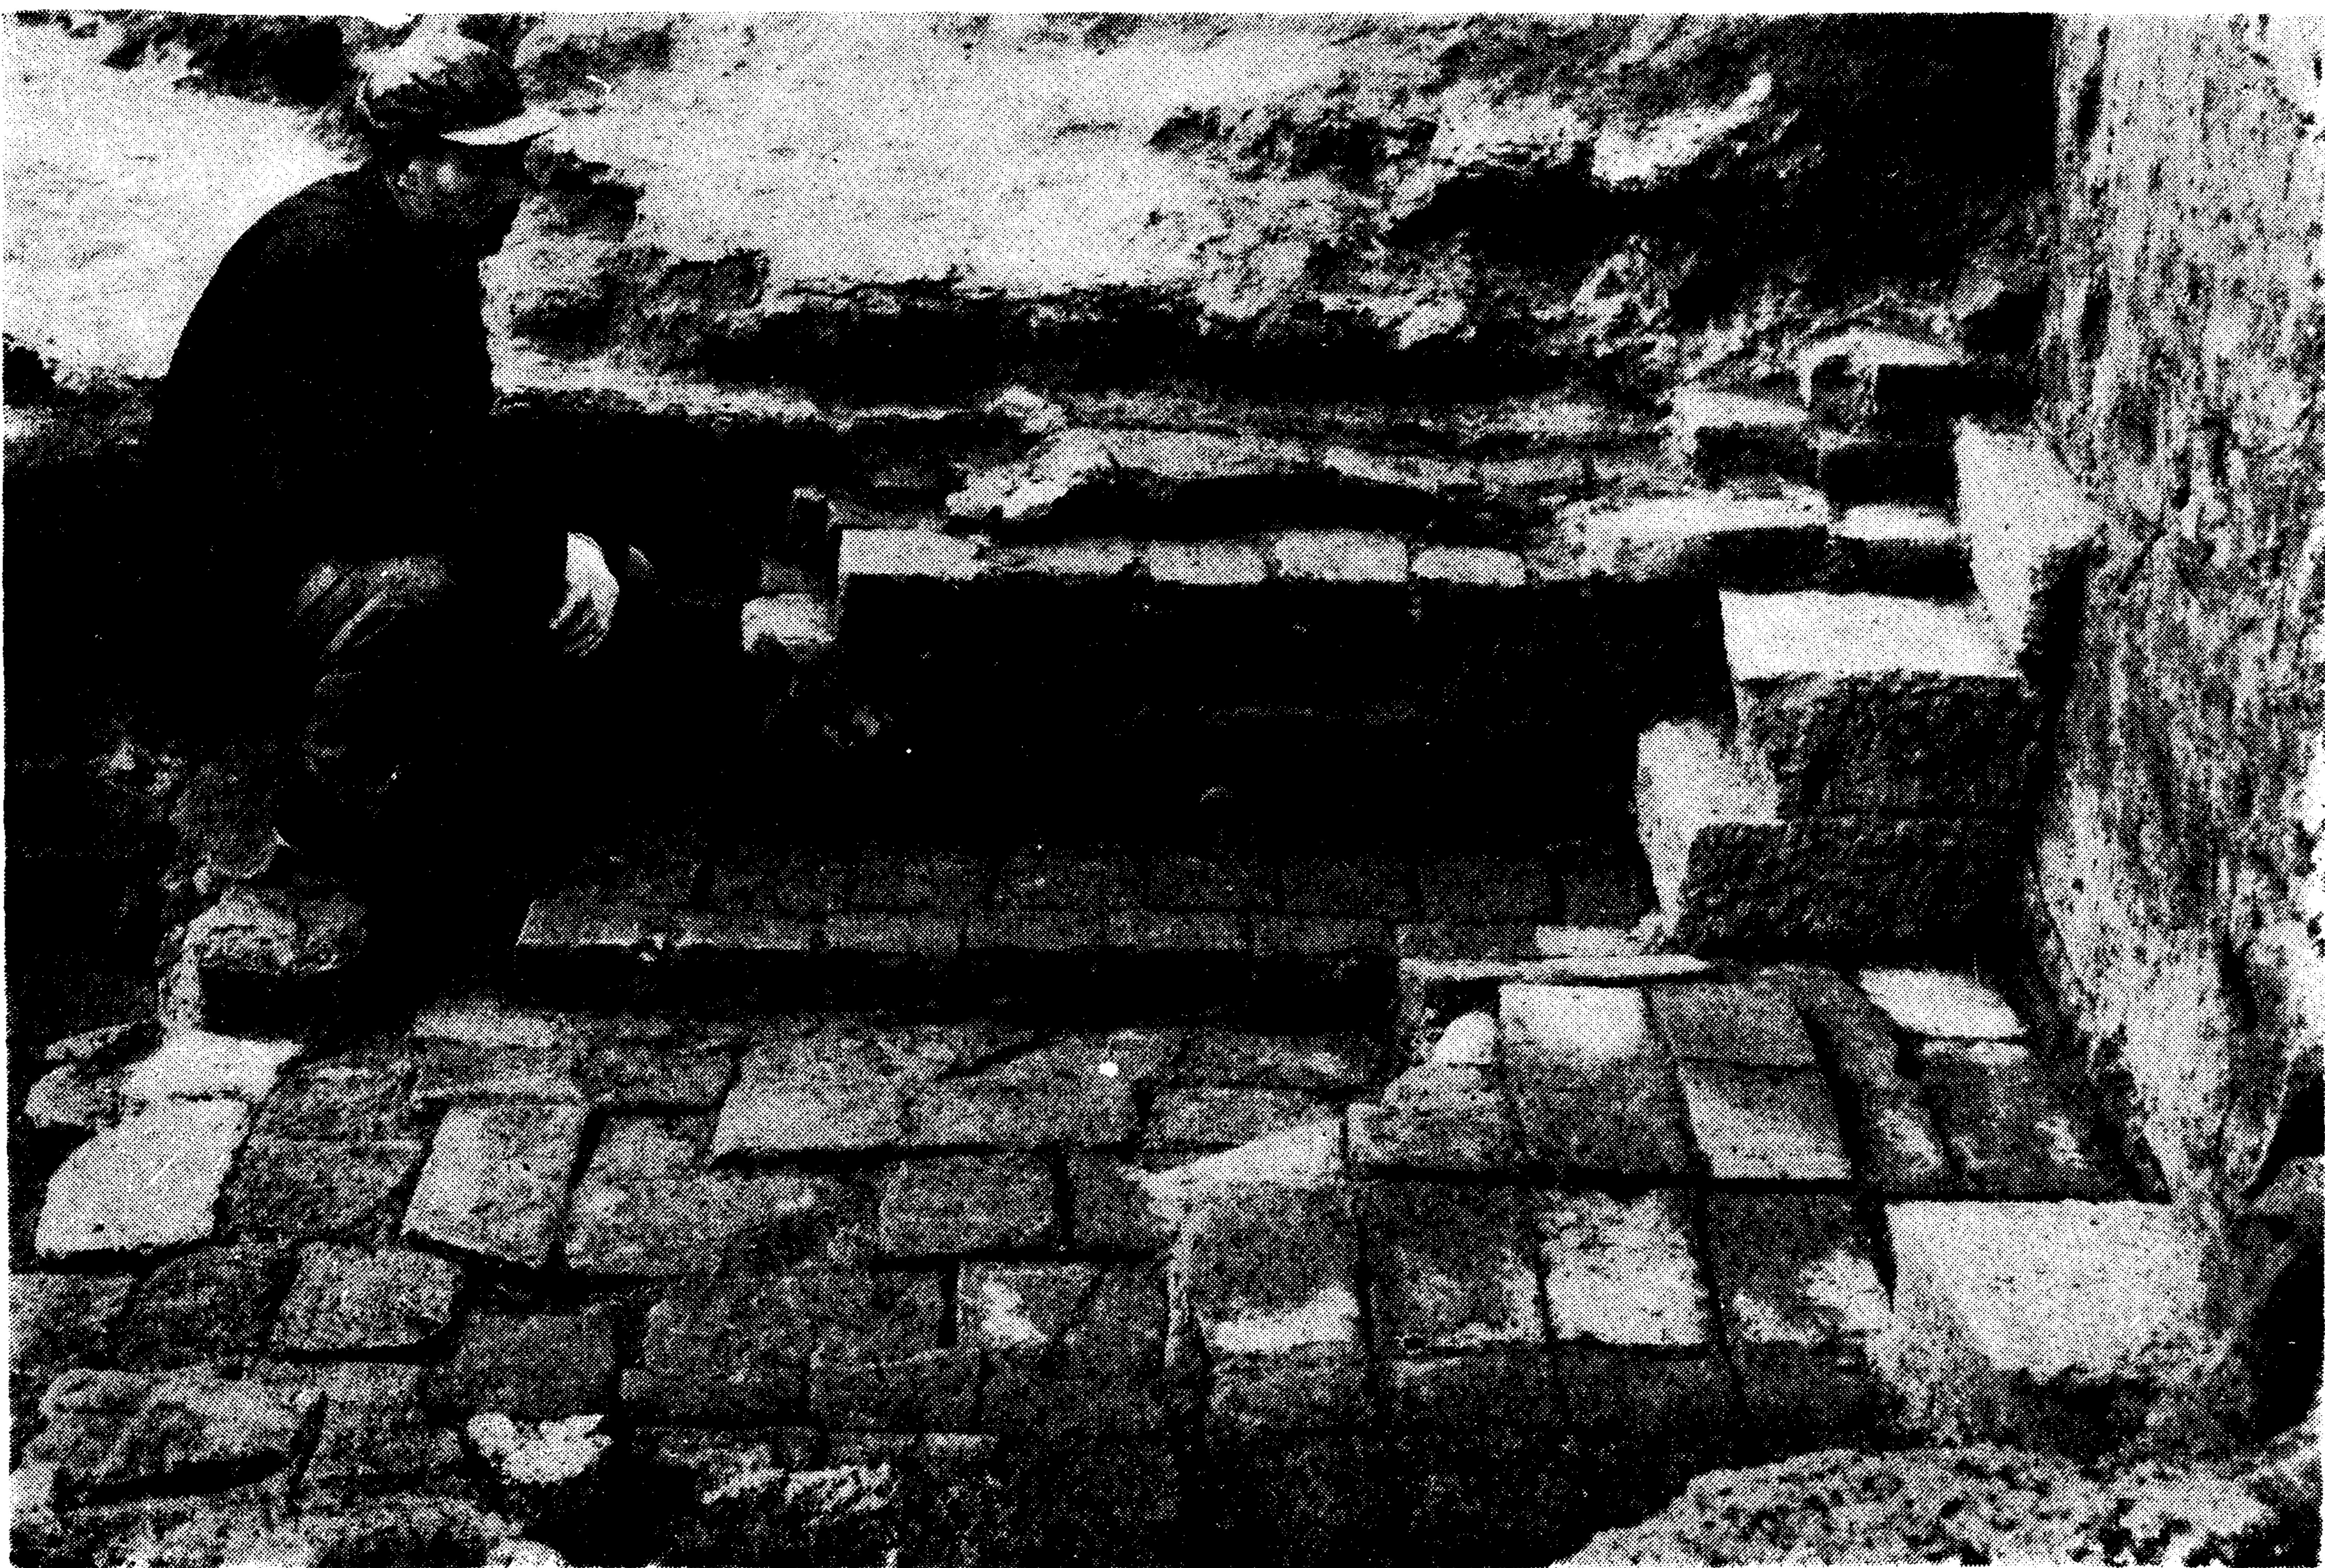
2. 門道西側的磚壁和砌石等保存的情形

銀漢門 位於玄武門東 385 米處。門很小，無門基座和柱礎等，僅是將城牆開一 2.2 米寬的缺口後，在門道兩側各砌 0.35 米厚的磚壁（圖版貳壹），磚壁大部只存一兩層磚基，保存最高的一部分，還有 0.75 米（圖版貳貳）。門道中間有南北長 1.2 米的一段鋪方石塊，向外均是鋪磚三層，磚道中間隆起。南端門口處的鋪磚已遭破壞，北端較完整，向北延出門外（城牆外邊）2 米多，再向北仍有鋪磚，但未再發掘。

在門道中間鋪石的兩側，均砌有石壁一層，石壁南北長 1.45 米，西側的石壁殘高 0.7 米，東側只南邊尚存底部的 1 層（高 0.2 米）。北部已殘缺，但從破壞的情形來看，與西邊石壁的長度是相同的。兩石壁相距 0.9 米，較兩側磚壁各收進 0.3 米。門道北口內，亦有同樣形式的磚壁，其距離較寬，為 1.2 米（圖一三）。南口已被破壞，是否與北口相同，已不詳。從中間的石壁和北口拐進的磚壁來看，很像是安門的地方，但未發現門枕石一類的憑證，如果是安門的所在，那麼至少有兩重門，南口也可能還有一重門。

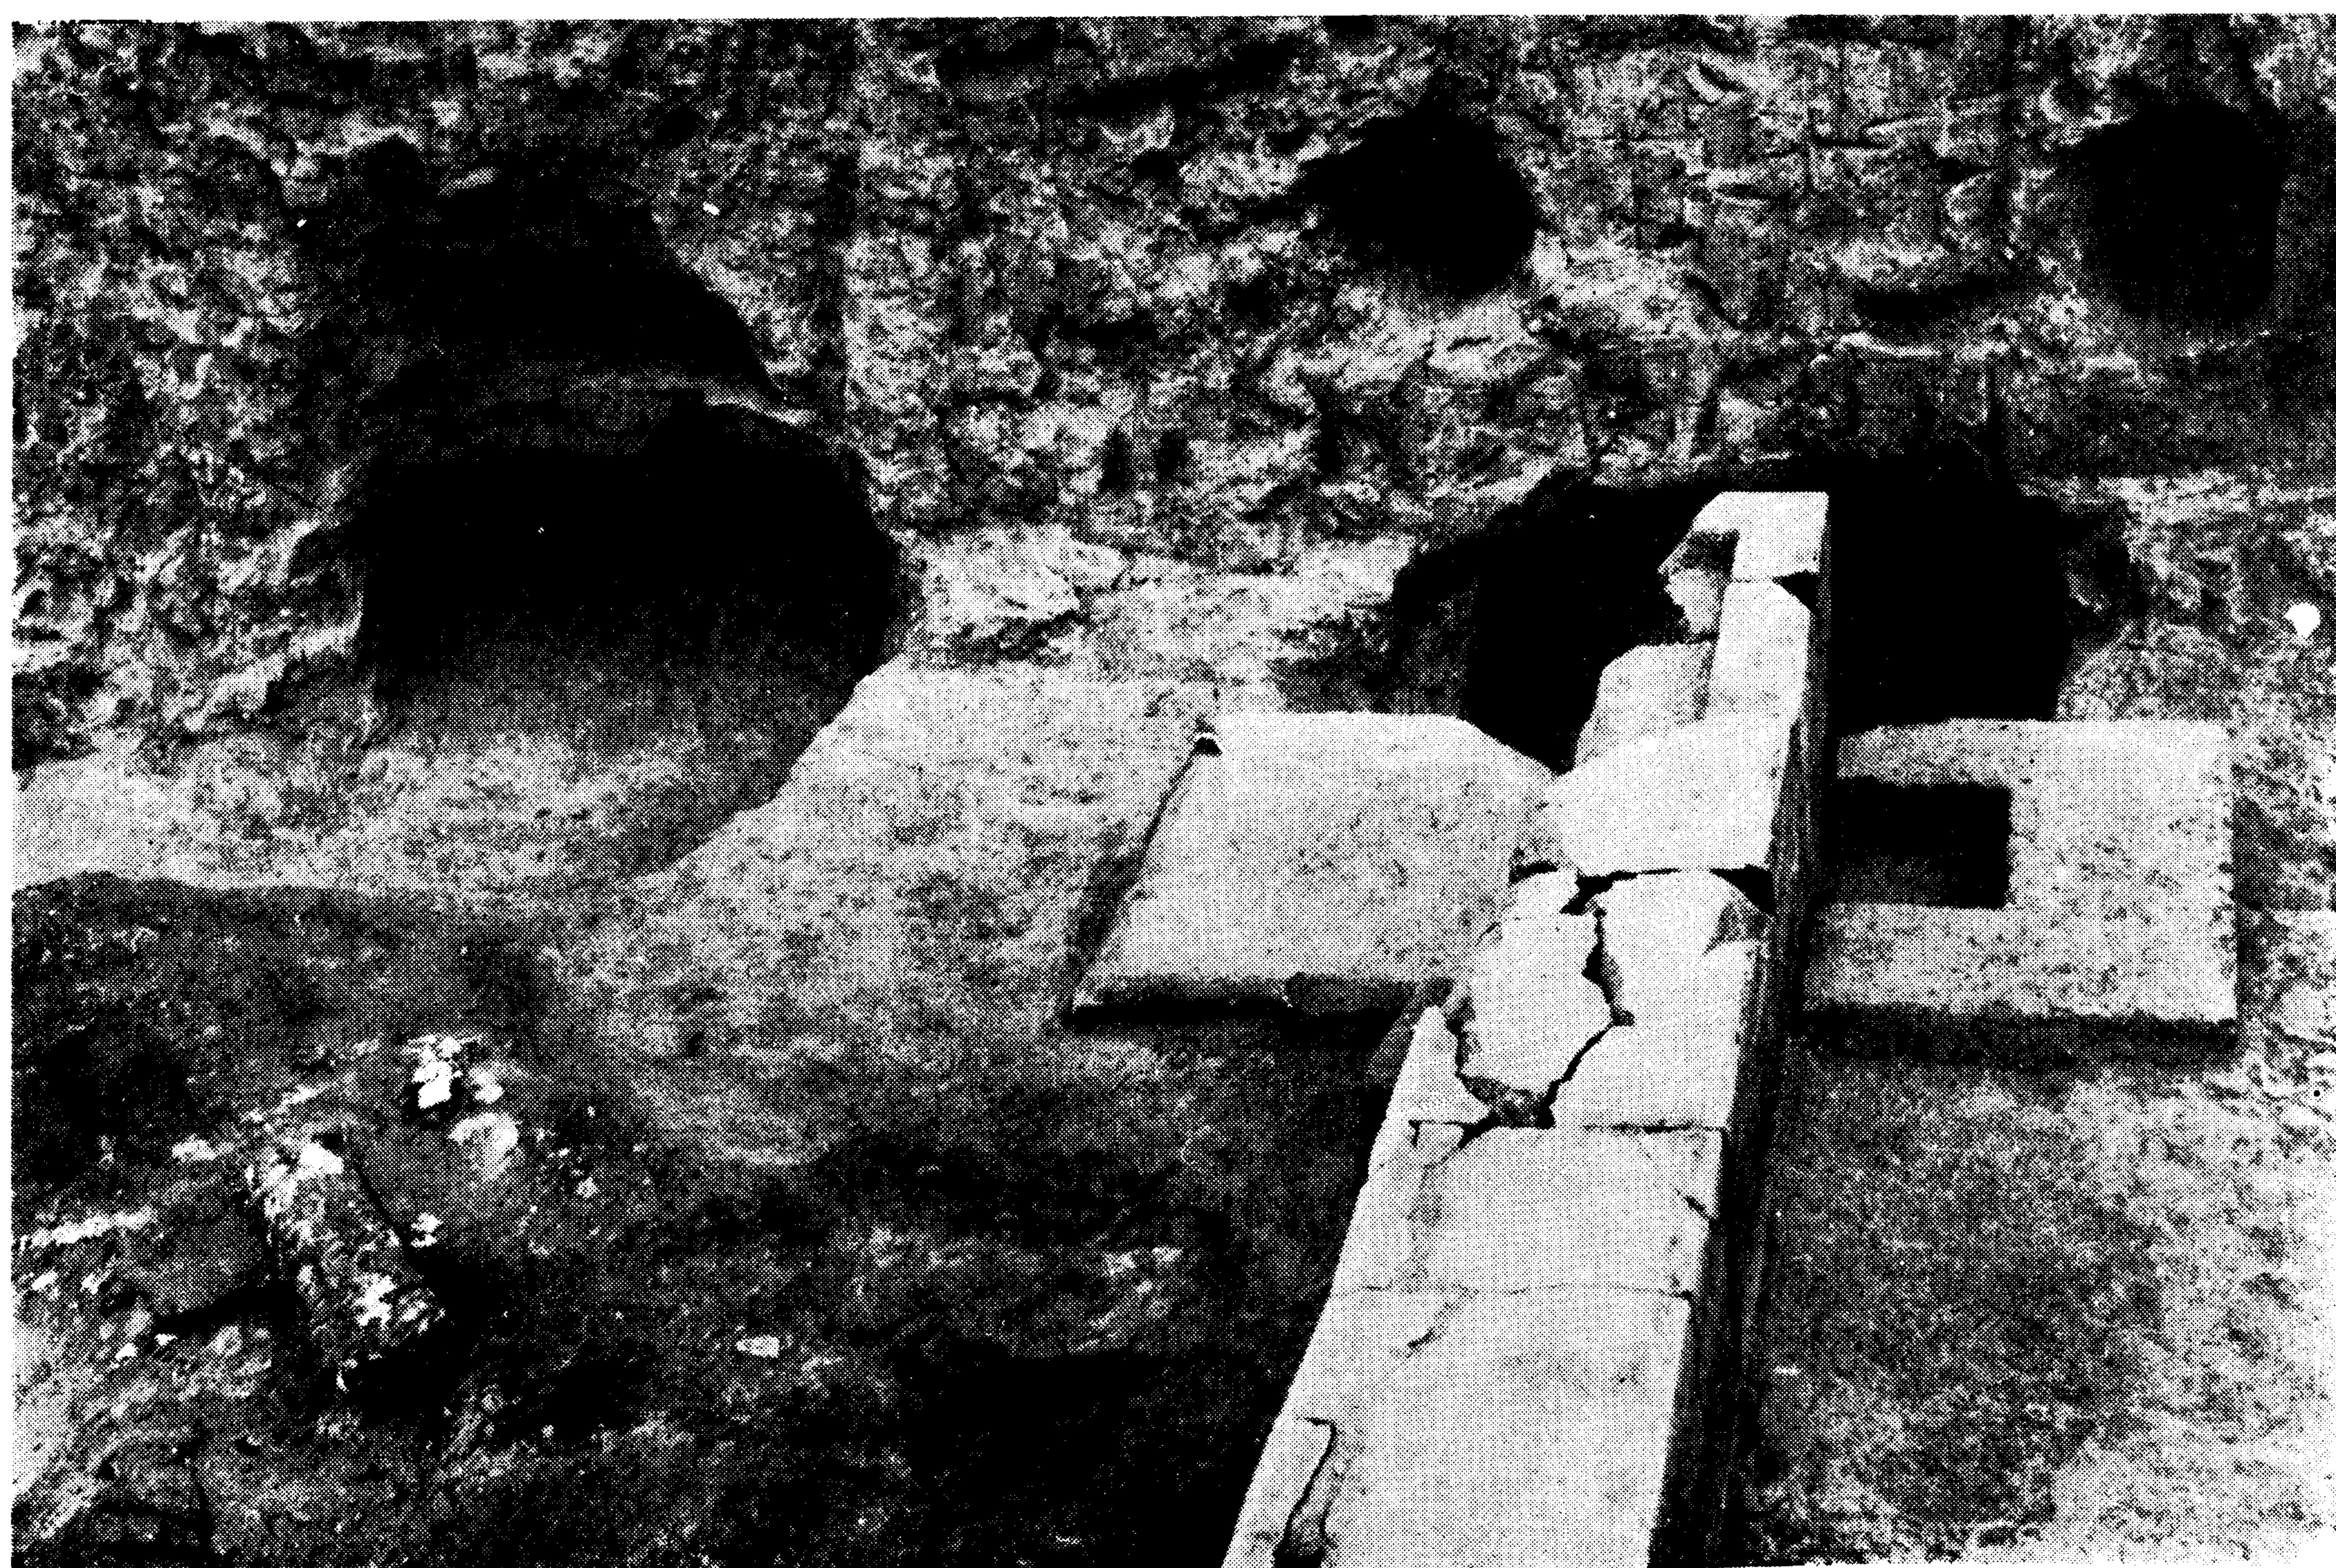
2. 門板灰燼與石門檻燒裂的情形

高。在門道中部有製作光整的青石門檻三道(圖版貳陸, 1), 由於被火燒過的關係, 不但門檻的表皮多破裂成碎片, 而且石質已呈灰白色(圖版貳陸, 2)。三道門檻以中間的一道保存得較完整, 但其西端也殘缺了 0.5 米左右, 殘存長尚有 4.65 米(原長可能是 5.1 米多)。在門檻東端的上面, 有長 0.32, 寬 0.08 米的長方形筓眼一個, 可能是立門框的筓眼(圖版貳捌, 1)。

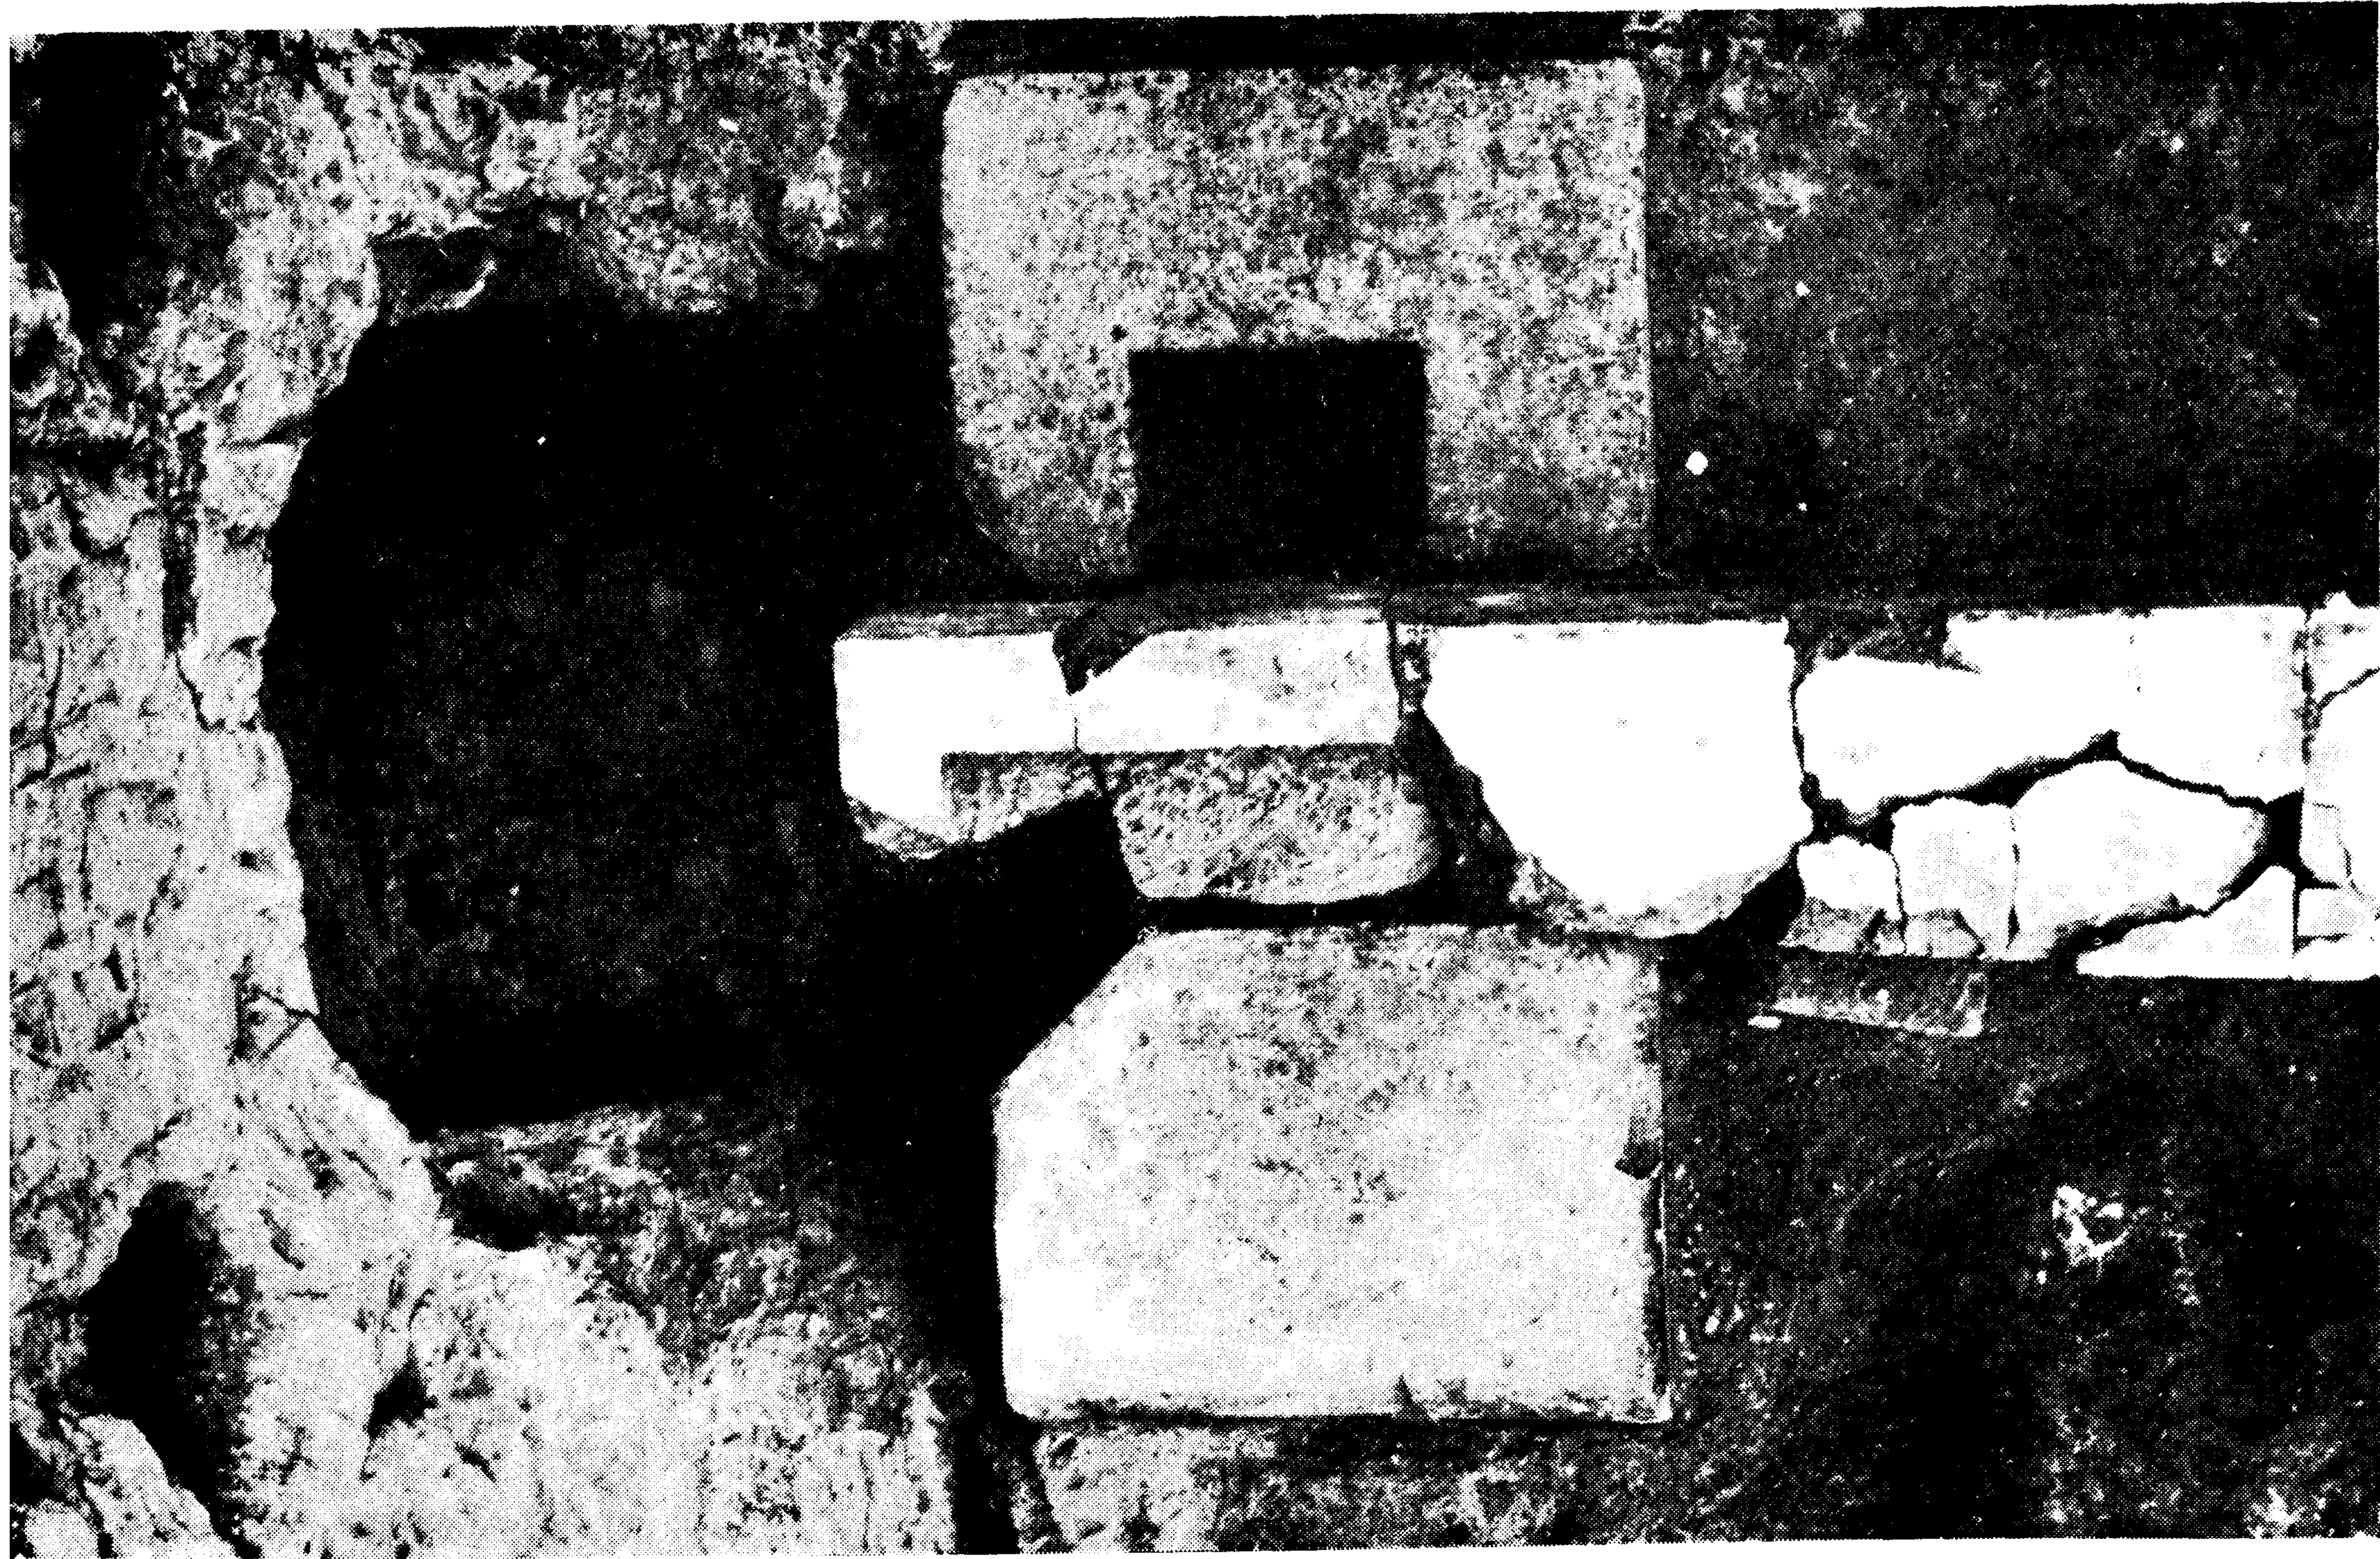
重·玄門門檻兩端的石作結構

門檻兩端的下面, 各有一門枕石。長 1, 寬 0.5 米。門枕石中間各有 0.3 米寬的溝槽, 門檻的兩端即安於槽中(圖版貳捌)。兩枕石的南端(即門檻南邊)中間各有一長 0.2, 寬 0.15 米的長方形孔, 可能是承門樞的軸孔。南北兩側的兩道門檻破壞的較多, 兩端的門枕石已不存。南邊的一道門檻殘長 3.5 米, 北邊的一道殘存僅 2.7 米。南北二門檻距中間的一道各為 2.45 米(圖一七)。門檻寬 0.24, 高出門道 0.2 米, 埋入門道下為 0.1 米多。門枕石厚 0.3 米, 埋入地下 0.2 米。在各門檻的南邊兩側, 都有大片的木灰(圖一七), 於灰燼中有鐵片多塊, 其中較長的一塊是 0.2 米多, 呈半筒形, 可能是包門邊用的(圖版貳陸, 2)。同時還出鐵門釘數件及開元通寶錢 10 餘枚。從鐵片及門釘等來看, 門道中的灰燼似是門被燒毀後遺留下的。同時也可看出三道門檻都有門, 以門枕石的距離計算, 門(兩扇)寬是 4.7 米左右。門道的路土厚 0.15, 路土下面墊土一層, 厚 0.35 米。再下為夯土基, 厚達 1.7 米。夯土下即生土(圖一八)。

1. 中間一道石門檻的東端與門枕石的結構

2. 同上的西端
